LUCCA, SANTA CATERINA: CONSOLIDAMENTO DELL'ANTICO STENDITOIO

LORENZO JURINA

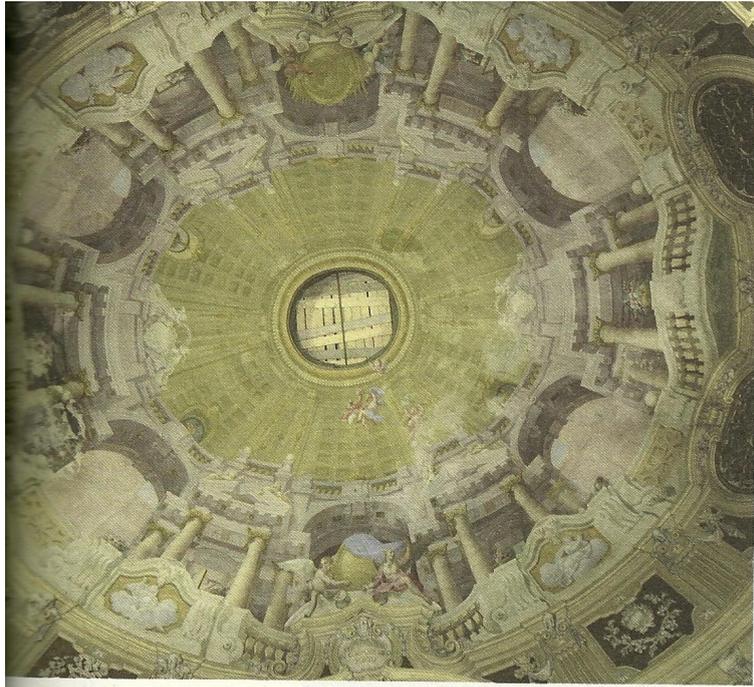
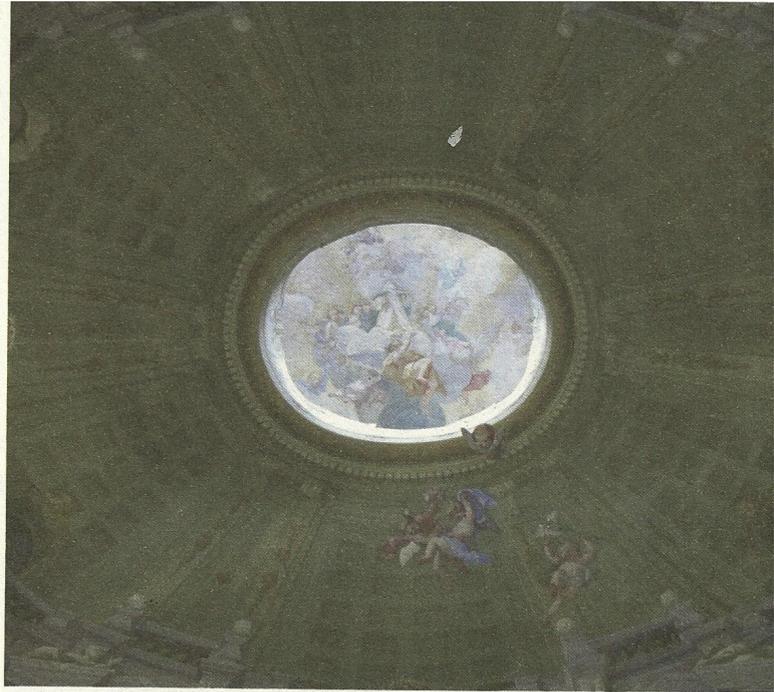
L'affresco della Gloria di Santa Caterina, sull'incannicciato collegato all'orditura di copertura, risultava in più parti fessurato e marcescente.

Affreschi di Bartolomeo De Santi e Lorenzo Castellotti, Chiesa di Santa Caterina a Lucca prima dell'inizio del cantiere. Accanto vista della cupola e dell'affresco restaurato. Sotto: l'affresco fissato su supporto incanniccato, prima degli interventi di restauro

2. Criteri generali. I primi interventi di messa in sicurezza hanno riguardato l'affresco. Per evitare ulteriori perdite di materiale e per salvaguardare fin da subito l'integrità fisica del bene, si è subito proceduto al recupero dei frammenti caduti, al preconsolidamento del colore per la parte distaccata e al bendaggio parziale dell'affresco. È stata inoltre montata una struttura provvisoria per sorreggere il materassino poliuretano ed i pannelli di polistirolo protettivi, scongiurando ulteriori distacchi.

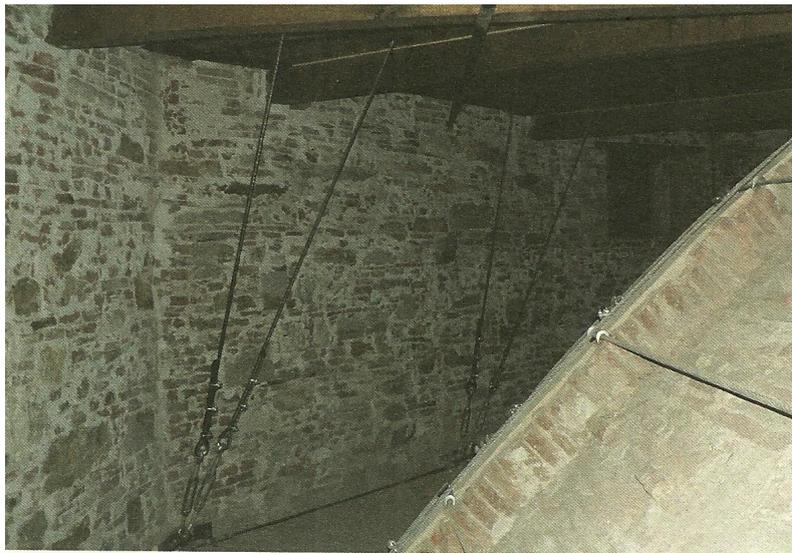
Tiranti a V rovescia di collegamento del tetto all'imposta della cupola durante i lavori.

Il nuovo tetto-diaframma è stato oggetto di un ulteriore intervento, con lo scopo di impedire rotazioni e crolli delle pareti perimetrali sotto l'azione sismica. È stato previsto un sistema di tiranti, ancorati all'imposta del tetto e inclinati verso il basso, così da contrastare possibili spostamenti orizzontali della copertura. I tiranti, a forma di "V" rovescia, sono costituiti da due trefoli in acciaio Ø16mm che partono da un unico punto alto, in corrispondenza dell'imposta del tetto (quota +15,90m), scendono divaricandosi, oltrepassano il solaio-diaframma di sottotetto (quota +13,20m), e tornano ad unirsi in un unico punto, più in basso (quota +11,40m), in corrispondenza dell'imposta della cupola. Ritornando al tema del legno, le due capriate esistenti presentano caratteristiche differenti.

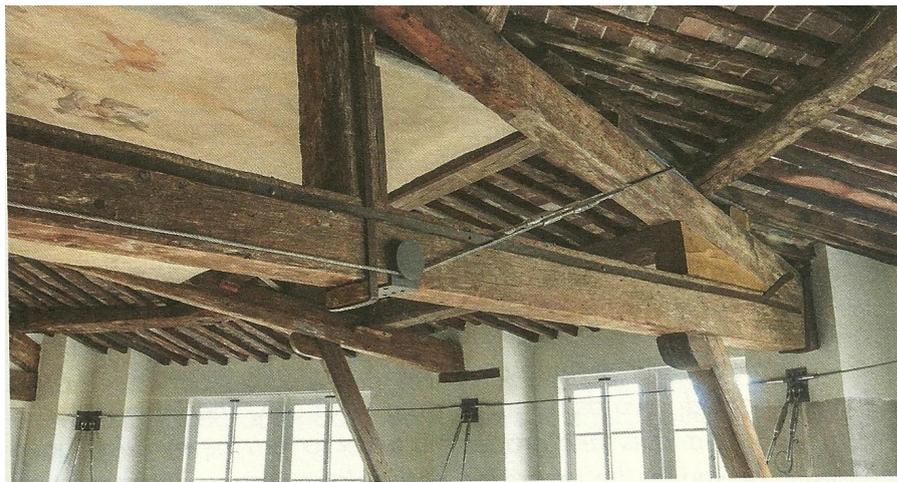
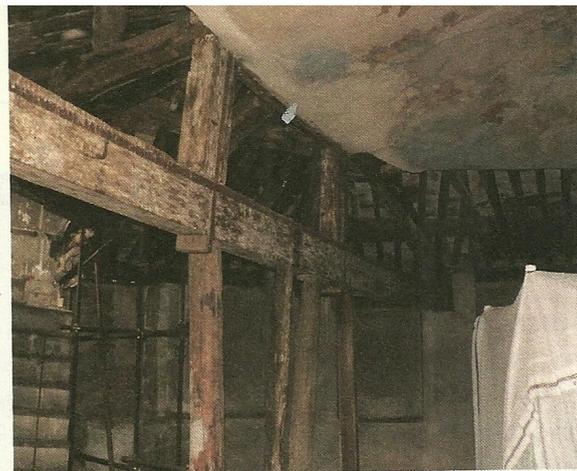
(A) La prima capriata, situata al centro dell'ambiente, mostrava un'evidente inflessione della catena, causata dai carichi puntuali trasferiti dai due monaci. Al momento del progetto erano presenti alcuni semplici puntelli ignei che si opponevano a questa inflessione, appoggiati talora sul degradato solaio di sottotetto e talora sulla cupola ellittica in muratura. L'idea di utilizzare puntelli non è certo sbagliata, ma la posizione di quelli in essere (al centro dello spazio coperto), oltre ad un aggravio per le strutture su cui appoggiavano, costituiva un ostacolo alla percorribilità.

Qui: consolidamento della capriata e stato di fatto prima dell'intervento (a destra); Sotto: consolidamento della cupola con archi paralleli e archi armati e tiranti di collegamento a V rovescia.

La soluzione di consolidamento progettato si ispira al medesimo principio dei puntelli, ponendoli però in posizione più congrua con la percorribilità dell'ambiente. Sono stati pertanto introdotti due nuovi appoggi, costituiti da puntelli lignei, di sezione 20x20 cm, inclinati verso il basso, dalla capriata alle pareti perimetrali. L'inclinazione permette di ingombrare in misura molto ridotta lo spazio visitabile di

sottotetto. È stato inoltre previsto un sistema di "armatura" della capriata, realizzato con trefoli di acciaio sagomati, al fine di creare due ulteriori punti intermedi di sostegno della capriata, in corrispondenza dei monaci.
