LUCCA, SANTA CATERINA: CONSOLIDAMENTO DELL'ANTICO STENDITOIO

LORENZO JURINA

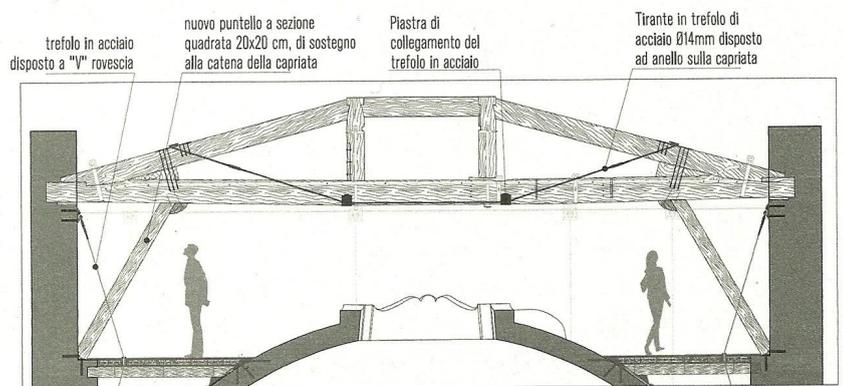
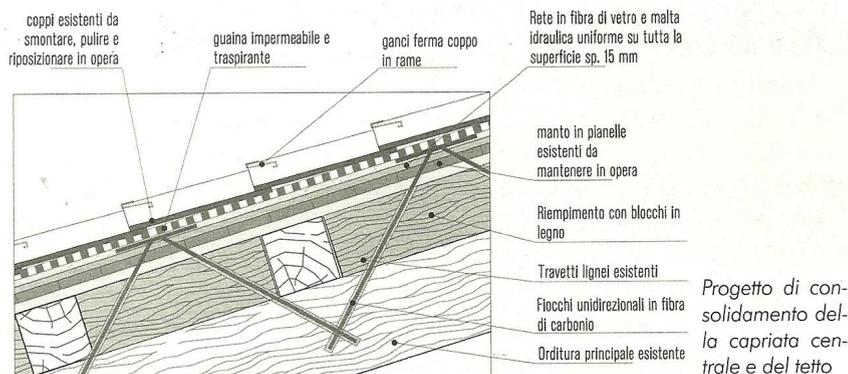
estradosale della cupola ellittica (quota +11,40m) e l'altro all'imposta delle falde del tetto (quota +15,90m). Le cerchiature si oppongono alle spinte verso l'esterno esercitate dalla cupola e dal tetto inclinato.

3.3. Cerchiatura delle murature perimetrali. Il progetto ha previsto di introdurre due anelli di cerchiatura lungo il perimetro interno delle murature, realizzati con trefoli di acciaio Ø16mm, uno in corrispondenza dell'imposta

Tutti i trefoli sono a vista, così da essere facilmente manutenibili (in particolare è possibile controllarne il tesaggio), ma non risultano di forte impatto visivo, integrandosi con gli altri interventi di consolidamento.

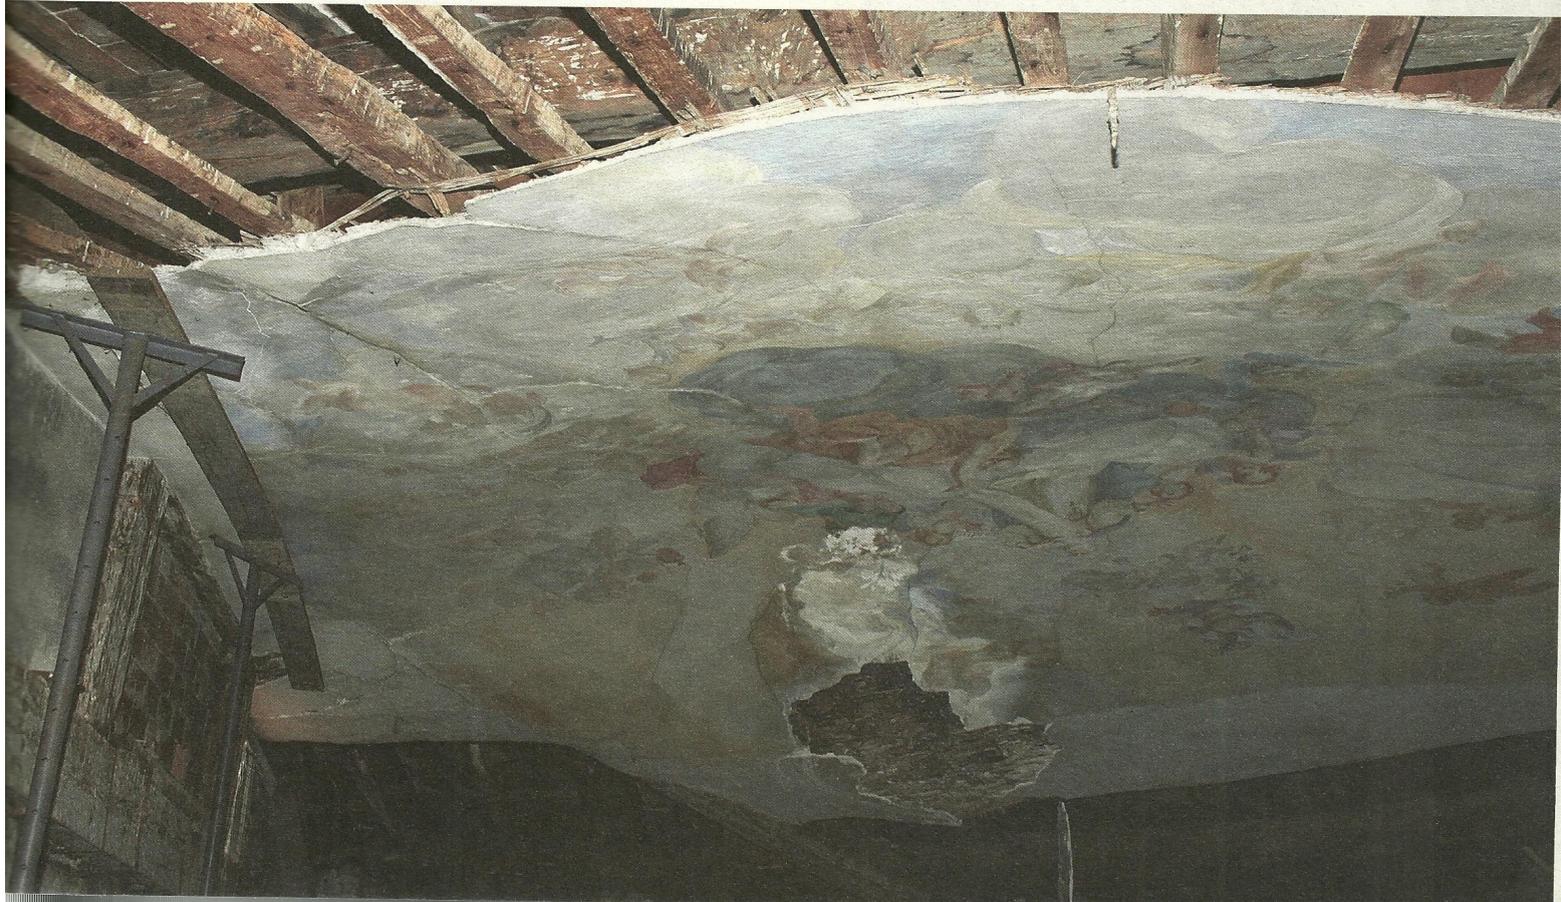
Affreschi di Bartolomeo De Santi e Lorenzo Castellotti, Chiesa di Santa Caterina a Lucca prima dell'inizio del cantiere. Accanto vista della cupola e dell'affresco restaurato. Sotto: l'affresco fissato su supporto incanniccato, prima degli interventi di restauro

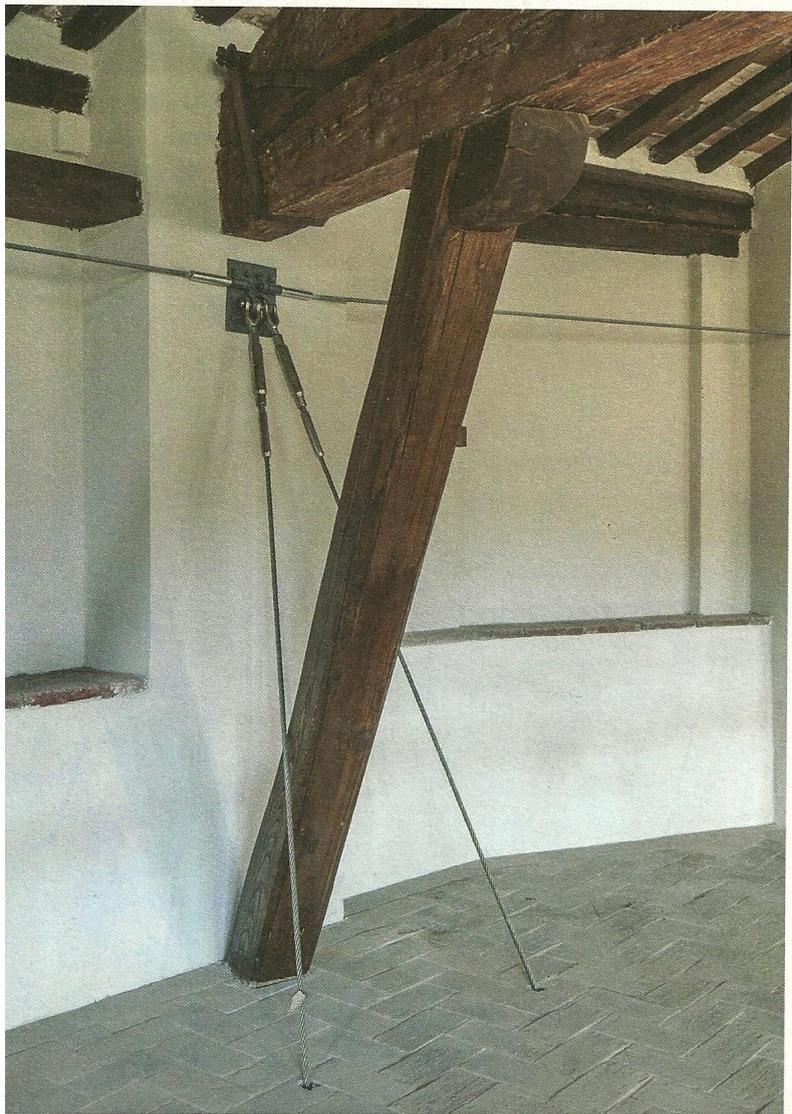
Tiranti a V rovescia di collegamento del tetto all'imposta della cupola durante i lavori.
