BAROCCO A LUCCA

Il restauro della chiesa di Santa Caterina

di Lisa Lambusier

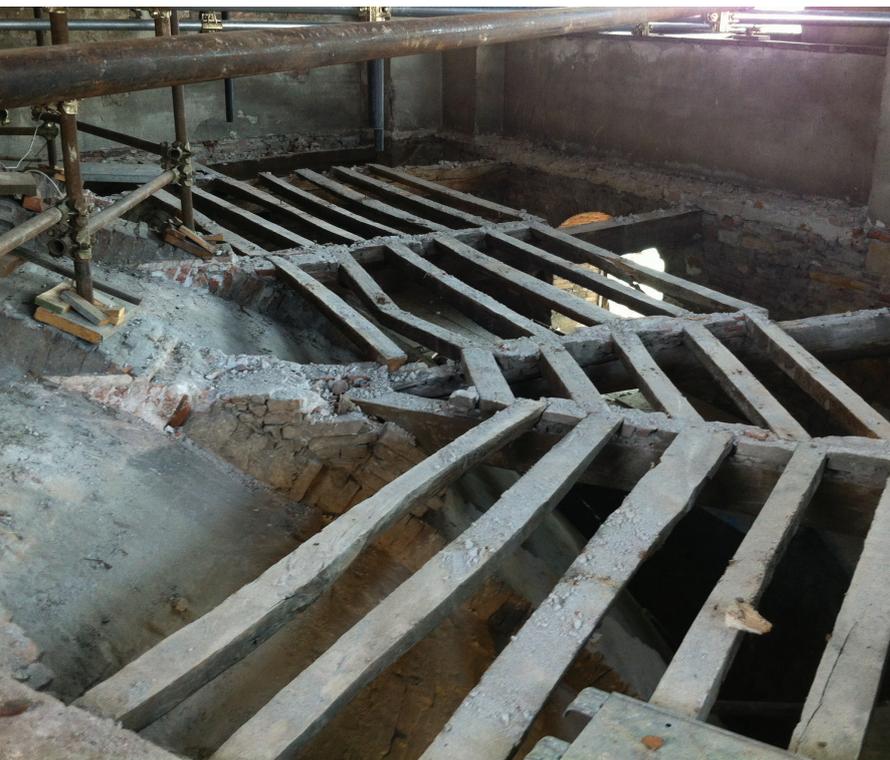
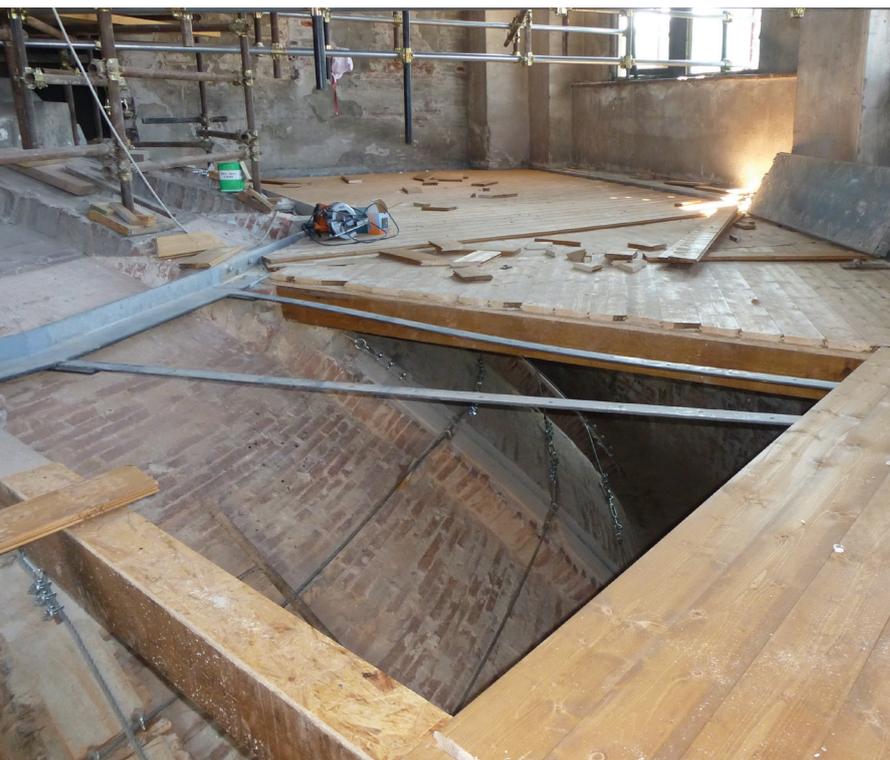
p. 14. Sottotetto – fasi di lavorazione / *Roof space - different phases of restoration*
